## DE RESULTATEN VAN DE OPGRAVINGSCAMPAGNE MAGEROY 2014

Gebaseerd op tekst van Jean François Baltus

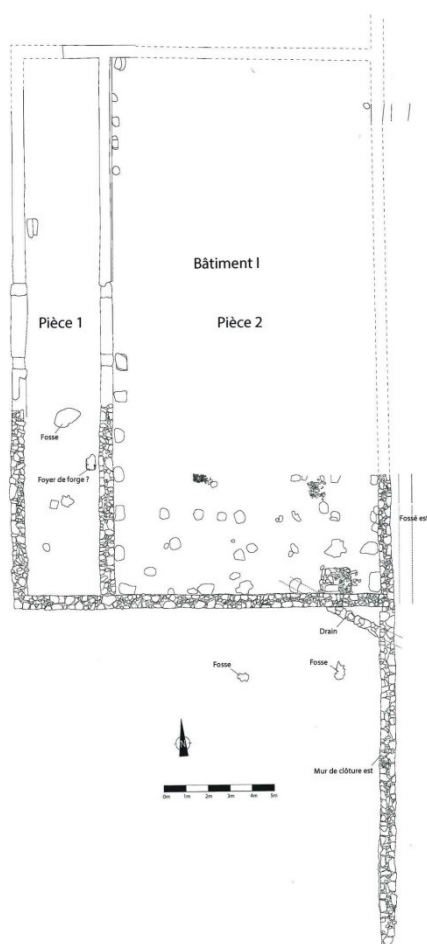
Fig. 1. Plan du bâtiment I et de ses abords sud.  
Dessin J.-F. Baltus et H. Gratia,  
infographie J.-F. Baltus © ARC-HAB.

Het bijgebouw is 25,6 bij 17,2 meter groot. Door een scheidingsmuur had het bijgebouw twee vertrekken.

Het vertrek 2 (*pièce 2*) is vrij groot. Op de vloer bevinden zich grote blokken op regelmatige afstand. Waarschijnlijk heeft hier een planken vloer op gelegen. Het vertrek was waarschijnlijk een (graan)schuur. Vertrek 1 (*pièce 1*) is een vertrek waarin gewoond werd. In het vertrek zijn veel scherven gevonden, twee beeldjes van godinnen en een haardvuur. Het lijkt erop dat in het vertrek gewerkt werd door metaalbewerkers. Er zijn slakken van metaal gevonden en een tweede grote vuurplaats.

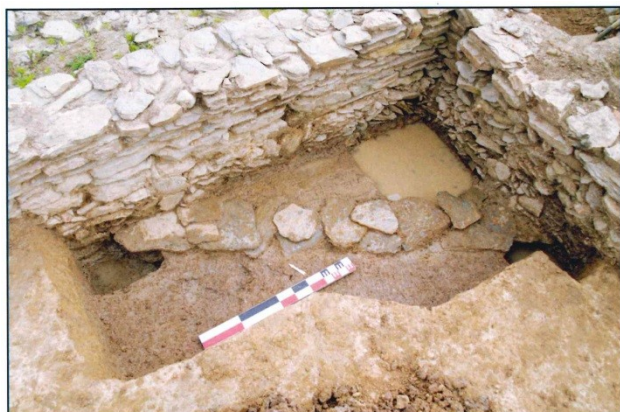
### De afvoer

Fig. 3. Drain en pierre au sud du bâtiment I.  
Photo J.-F. Baltus © ARC-HAB.

De voorgevel van het gebouw is naar buiten toe omgevallen. Het lijkt erop dat er geen deur in deze muur zat. De muur is ongeveer 4 à 5 meter hoog geweest. Tussen de muur van het bijgebouw en de omheiningsmuur is een afvoer gevonden.

De gracht is voor een klein deel opgegraven. De gracht had als functie het opvangen van het water wat van het hoger gelegen deel kwam en het opvangen van het water, wat van het dak kwam. In de

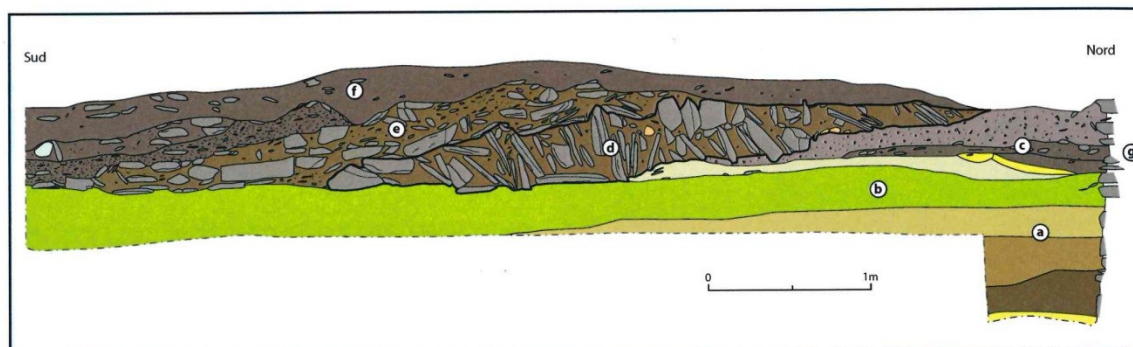
#### Doorsnede van de omgevallen voorgevel

Fig. 2. Coupe de l'effondrement du pignon sud : (a) sol en place, (b) limon perturbé, (c) couches d'occupation et remblais, (d) mur effondré, (e) pierres «remuées», (f) couche supérieure, (g) mur sud en place.  
Dessin J.-F. Baltus, H. Jacques et J. Roland, infographie J.-F. Baltus © ARC-HAB.

Het gevonden materiaal laat zien dat het bijgebouw 1 bewoond is geweest tussen het tweede deel van de tweede eeuw en de eerste helft van de derde eeuw na Christus. Het bijgebouw is na afloop van de bewoning niet gelijk ingestort. Dit is waarschijnlijk pas jaren later gebeurd.

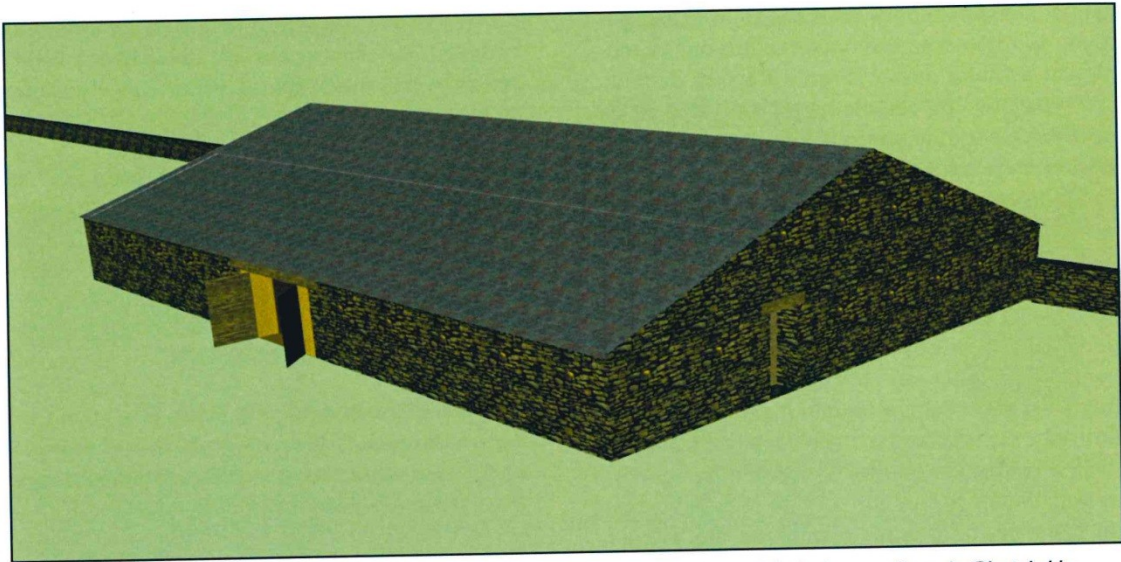
**Reconstructie tekening van bijgebouw 1**

*Fig. 6. Reconstitution 3D du bâtiment annexe I tel qu'il a pu exister. Réalisé avec Google Sketch Up.*
